Adresse : , rue Corneille
Brossard (QC) J4Z 0K2
Dossier :
Date d'inspection : 17 avril 2026

RAPPORT D'INSPECTION

PRÉACHAT

Francis Ouellette, Insp. Agréé
AIBQ # 22102
RBQ #5671-8943-01
100-442, rue Saint-Gabriel
Montréal (QC) H2Y 2Z9
Téléphone : 514 250-9136
Courriel : inspection@renospect.ca
Date du mandat : 14 avril 2026

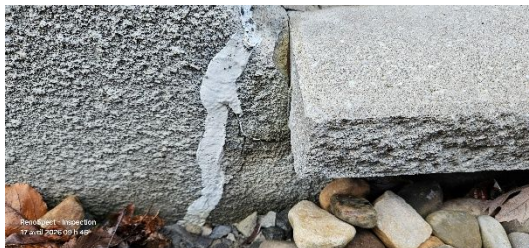
L'examen attentif des fondations en béton coulé révèle plusieurs fissures mesurant moins de 3mm (1/8 pouce) présentes. Cette condition peut être stable ou être le signe d'un désordre structurel (ex.: perte de capacité portante du sol sous les semelles). Elle permet à l'eau de s'infiltrer dans le bâtiment et de créer un soulèvement par le gel. En l'absence de **correctif visant l'étanchéification** de ces fissures, cette situation peut s'aggraver et affecter le bâtiment dans l'avenir.

Fondations
Fissure Observée (-3mm / 1/8 pouce)
Porte de garage (piéton) - Côté droit

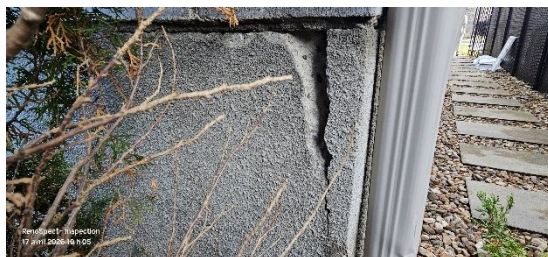
L'examen attentif des fondations révèle une fissure mesurant plus de 3mm (1/8 pouce) sur la face arrière gauche des fondations du bâtiment. Cette condition permet à l'eau de s'infiltrer dans le bâtiment et de créer un soulèvement par le gel. Elle est le signe d'un désordre relié au solin d'étanchéité du revêtement extérieur au-dessus des fondations et **nécessite des correctifs immédiats**.

Fondations
Fissure Observée (+3mm / 1/8 pouce)
Coin arrière gauche

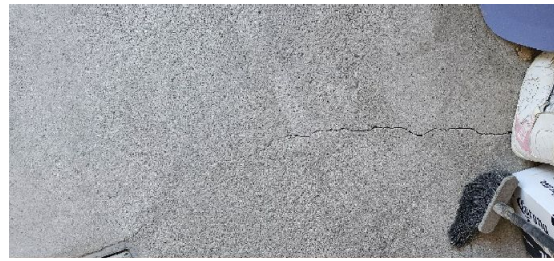
L'examen attentif des dalles de béton révèle des fissures sur la dalle de béton du garage. Les fissures résultant d'un rétrécissement normal sont acceptables, à moins que leur largeur ne dépasse 1/8 po (3 mm). Cette condition ne représente pas un phénomène lié à la pyrite qui s'observe principalement par un soulèvement de la dalle au sous-sol et/ou au garage dû au gonflement du remblai. Depuis 1999, l'industrie de la construction applique volontairement la norme CTQ-M100. Comme il ne s'agit pas d'une norme obligatoire, les propriétaires devraient exiger que l'entrepreneur qui effectue des travaux de construction ou de rénovation sous la dalle de béton leur fournisse l'original du bon de livraison qui confirme que le concassé utilisé est certifié «DB». Les **correctifs associés à la réparation** de ces fissures peuvent notamment consister en l'injection d'époxy, l'injection de produits flexibles ou l'application d'une membrane appropriée.

Dalle de béton
 Fissures observées
 Garage

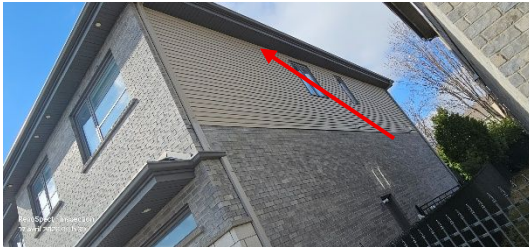
L'examen attentif des revêtements extérieurs a révélé les indices d'une installation inadéquate du revêtement de clin en aluminium. Celui-ci est mal fixé sur la bande de départ. Cette condition **nécessite des correctifs** afin d'éviter que des se produisent tels que :

- Mouvement ou déformation des panneaux (effet de vent)
- Bruits (claquements)
- Risque de détachement partiel
- Infiltration d'eau ou d'air derrière le revêtement
- Usure prématurée du système de fixation

Clin d'aluminium
Déformation
Côté droit

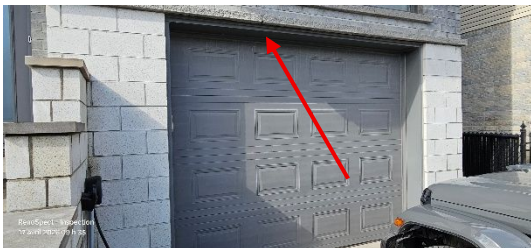
L'examen attentif des linteaux et allèges révèle des fissures ou autres dommages au linteau en maçonnerie au-dessus de la porte de garage indiquant un degré de défaillance structurelle de cette composante. Les linteaux et /ou allèges en maçonnerie sont installées pour supporter le revêtement de murs extérieurs autour des ouvertures de portes et fenêtres. Cette condition **nécessite des correctifs** afin d'éviter que d'autres dommages se produisent.

Linteau en maçonnerie
Dommages observés (1)
Porte de garage

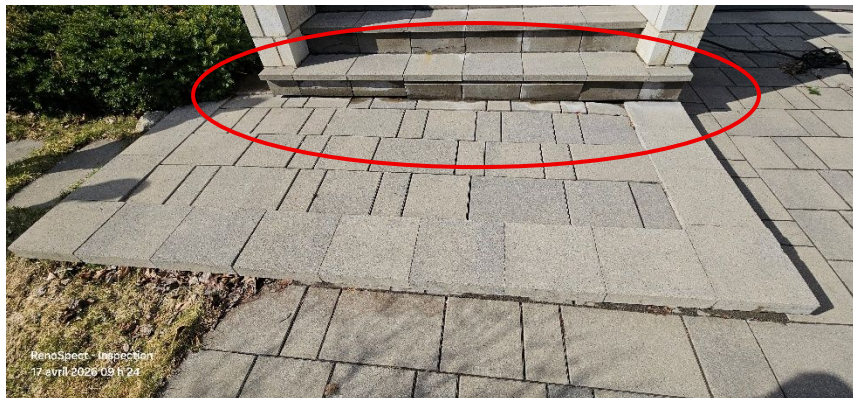
L'examen attentif des stationnements, trottoirs et entrées de garage révèle un affaissement du trottoir menant à l'escalier avant. Celui-ci doit être conçues selon les codes et réglementations en vigueur, permettre une circulation facile et fournir un moyen d'évacuation sécuritaire en toute situation. Cette condition **nécessite des correctifs**. Lors de l'aménagement, prévoyez un drainage positif de sorte que l'eau ne s'accumule pas près du bâtiment.

Trottoir d'entrée
Affaissement observé
Façade avant

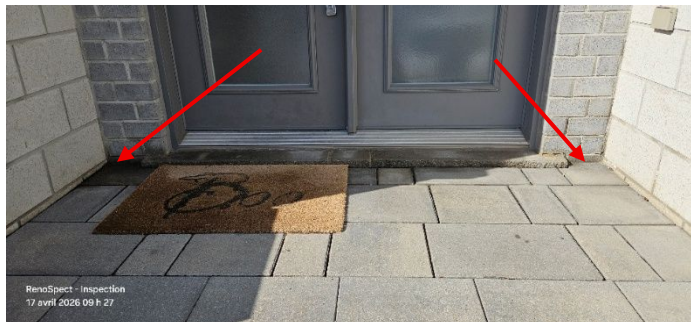
L'examen attentif des terrasses, balcons et porches révèle que le balcon d'entrée situé à l'avant ne comporte pas de pentes permettant d'évacuer l'eau en l'éloignant des murs adjacents (le cas échéant). Cette condition permet à l'eau et à l'humidité de s'infiltrer sous la surface et occasionner une délamination, une oxydation, une fissuration ou un pourrissement prématuré des composantes. Des **correctifs sont requis** afin de rétablir un écoulement approprié de l'eau.

Balcon d'entrée - Accumulation / infiltration d'eau
Façade avant

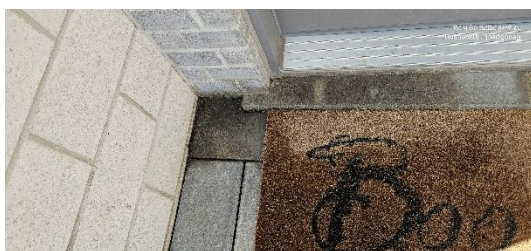
Balcon d'entrée - Cerne d'humidité
Façade avant

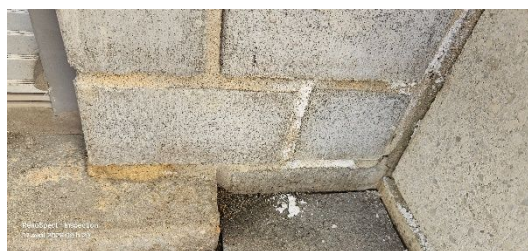
Balcon d'entrée - Efflorescence observée
Façade avant

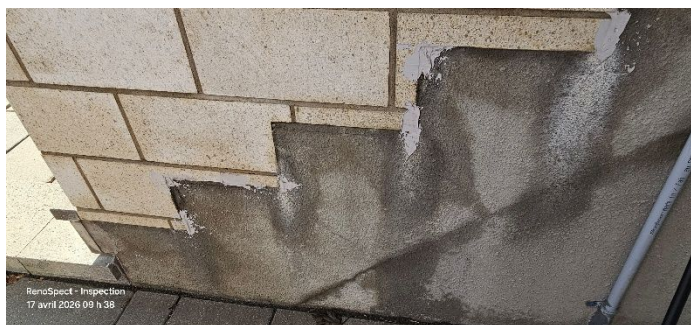
Balcon d'entrée - Infiltration
Escalier avant

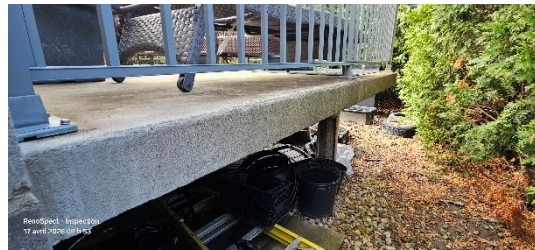
Terrassements et aménagements
Installation incomplète
Cour arrière

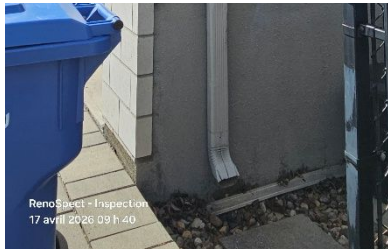
L'examen attentif des gouttières et descentes pluviales révèle que certaines descentes pluviales rejettent leur eau à proximité des fondations. Cette condition favorise une accumulation d'eau autour du bâtiment et augmente le risque d'infiltration au niveau des fondations. Des **correctifs sont requis** afin que les descentes pluviales dirigent leur eau à une distance minimale de 2 m (6,5 pi) du bâtiment. Lors de l'aménagement du terrain, il est important d'assurer une pente positive s'éloignant des fondations. Au besoin, installez des déflecteurs afin d'optimiser un drainage efficace.

Descentes pluviales
Drainage à proximité des fondations
Côté droit

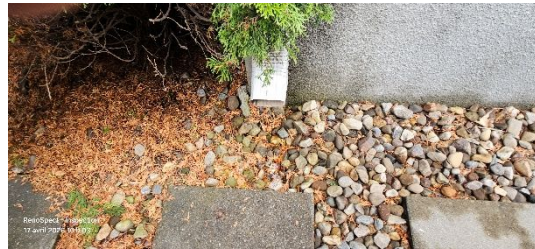
Descentes pluviales
Drainage à proximité des fondations
Côté gauche

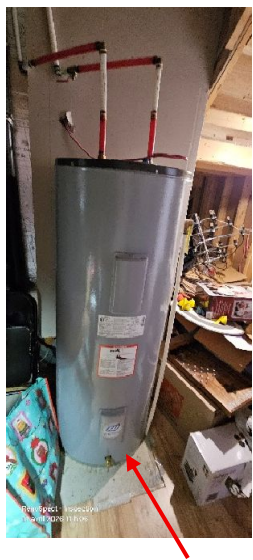
L'examen attentif du système de chauffe-eau révèle l'absence d'un bassin de rétention sous le chauffe-eau. Celui-ci doit être raccordé adéquatement à un drain de plancher. Même si le chauffe-eau fonctionne normalement, cette condition augmente les risques de dommages causés par les fuites surtout si le chauffe-eau est âgé de plus de 10 ans. Des **correctifs sont requis** pour rétablir la situation.

Système de chauffe-eau
Raccord inadéquat au drain de plancher
(Chambre mécanique)

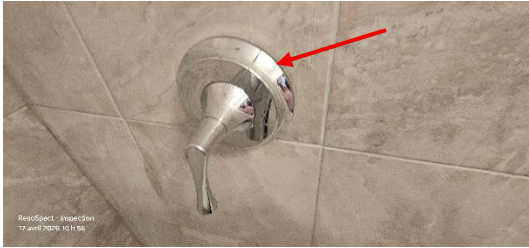
L'examen attentif des appareils et robinets révèle que des joints de scellant sont absents ou détériorés (bain, douche, lavabo, toilettes, évier). Éviter l'infiltration d'eau dans les murs, planchers ou comptoirs adjacents. Sans étanchéité adéquate des dommages sérieux peuvent survenir aux composantes (moisissures, pourriture, etc.). Des **correctifs sont requis** pour rétablir la situation.

Appareils et robinets
Scellant absent ou détérioré
Douche

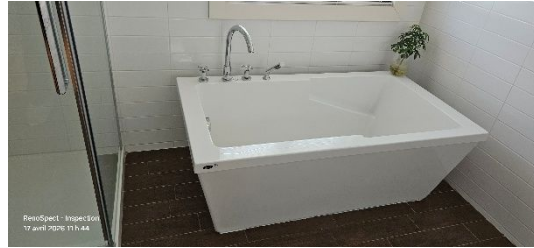
Appareils et robinets
Scellant absent ou détérioré
Baignoire

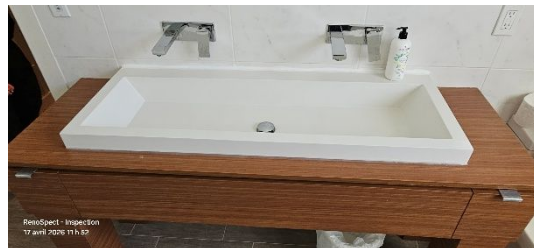
Appareils et robinets
Scellant absent ou détérioré
Lavabo

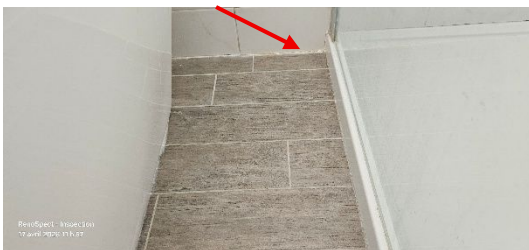
Appareils et robinets – Infiltration (1)
Douche

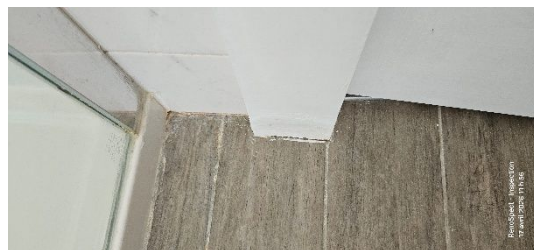
Appareils et robinets – Infiltration (2)
Douche

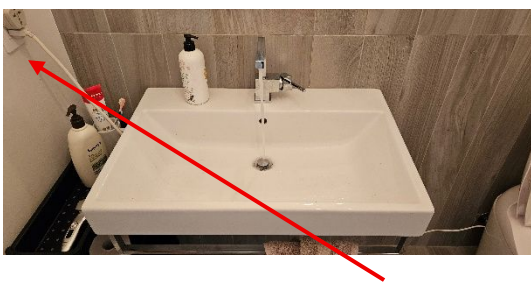
L'examen attentif des luminaires, prises et interrupteurs révèle le dysfonctionnement d'une prise de courant munie d'un DDFT (GFCI). Le fonctionnement normal de ce type de prises devrait fermer l'alimentation du circuit lorsque le bouton-test est actionné et inversement lorsque le bouton de remise en marche est pressé. Le disjoncteur différentiel de fuite à la terre (DDFT) est un dispositif de protection très sensibles installé pour protéger contre les chocs électriques, surtout dans les endroits humides (extérieur, comptoir de cuisine, salle de bains, etc.). Cette condition représente un risque élevé d'électrocution et **nécessite des correctifs immédiats** pour rétablir la situation.

Prise à DDFT - Dysfonctionnement
Salle de bain

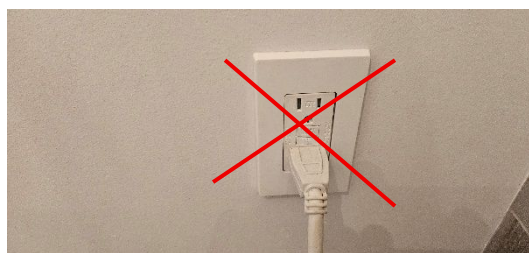
Prise à DDFT - **DANGER**
Salle de bain

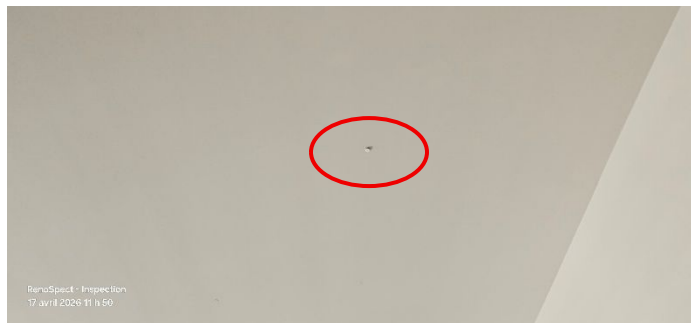
Revêtement de finition des plafonds
Dommages observés
Salle de bain

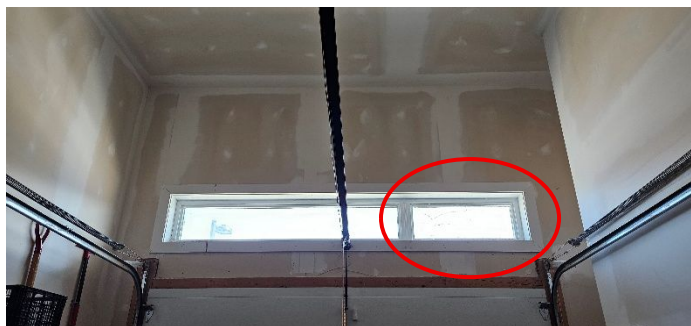
L'examen attentif des portes et fenêtres intérieures révèle le bris d'un verre thermos d'une fenêtre située au-dessus de la porte de garage. Le bris d'un verre thermos (double vitrage) de l'intérieur, souvent perçu comme une casse "spontanée", est principalement causé par des contraintes physiques internes qui dépassent la résistance du verre. Bien qu'il n'y ait pas une seule cause, le seuil critique est souvent atteint lors d'un différentiel thermique extrême (ex.: intérieur 20°C / extérieur -30°C). Cette condition **nécessite des rapidement correctifs** afin de rétablir la performance énergétique de l'enveloppe.

Fenêtres intérieures
Bris de verre thermos
Garage

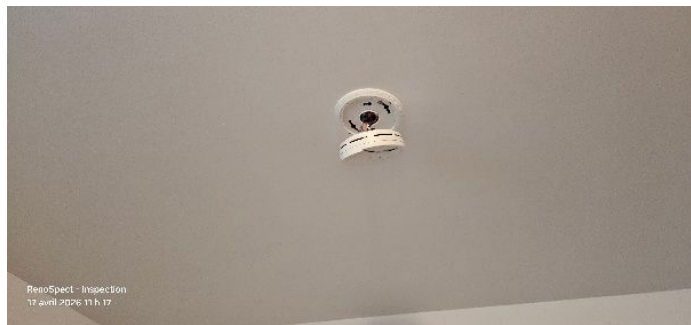
L'examen attentif des avertisseurs incendie révèle l'absence de plusieurs détecteurs de fumée. Cette condition pose un risque pour la sécurité des occupants. Des **correctifs sont requis immédiatement** afin de rétablir la situation.

Avertisseurs incendie
Absents ou non conformes
