Adresse : , rue Corneille
Brossard (QC) J4Z 0K2
Dossier :
Date d'inspection : 17 avril 2026

RAPPORT D'INSPECTION

PRÉACHAT

Francis Ouellette, Insp. Agréé
AIBQ # 22102
RBQ #5671-8943-01
100-442, rue Saint-Gabriel
Montréal (QC) H2Y 2Z9
Téléphone : 514 250-9136
Courriel : inspection@renospect.ca
Date du mandat : 14 avril 2026

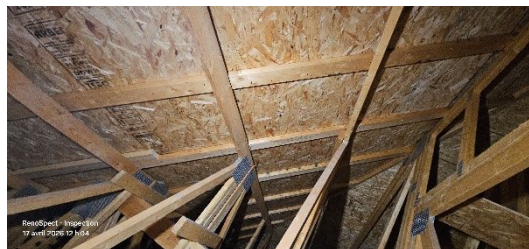
L'examen attentif des fermes en bois préfabriquées et du platelage en panneau de particules ne révèle pas d'anomalie importante. Ainsi, l'inspecteur peut confirmer l'absence de vices apparents, d'indices de déficience ou de risques pour la sécurité ou l'intégrité physique de cette composante au moment de l'inspection.

Platelage
Sans anomalie importante
Combles

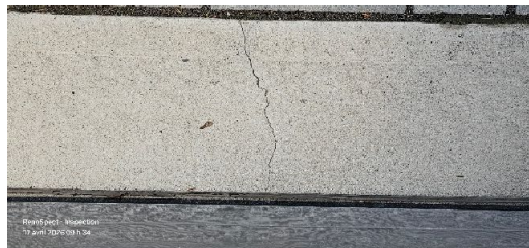
L'examen attentif des linteaux et allèges révèle des fissures ou autres dommages au linteau en maçonnerie au-dessus de la porte de garage indiquant un degré de défaillance structurelle de cette composante. Les linteaux et /ou allèges en maçonnerie sont installées pour supporter le revêtement de murs extérieurs autour des ouvertures de portes et fenêtres. Cette condition **nécessite des correctifs** afin d'éviter que d'autres dommages se produisent.

Linteau en maçonnerie
Dommages observés (2)
Porte de garage

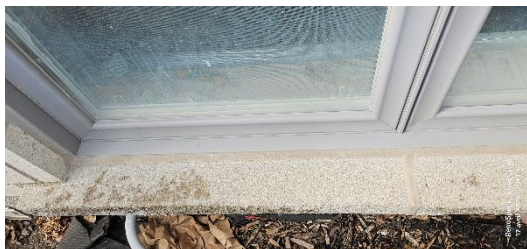
Scellant
Sans anomalie importante
Façade avant

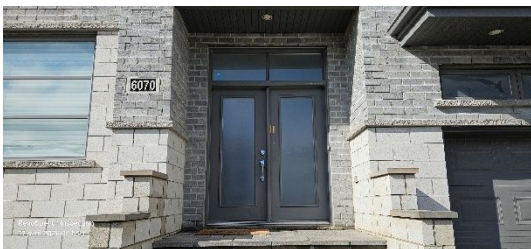
Porte d'entrée
Sans anomalie importante
Façade avant

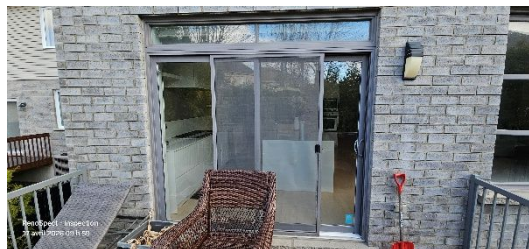
Porte patio
Sans anomalie importante
Façade arrière

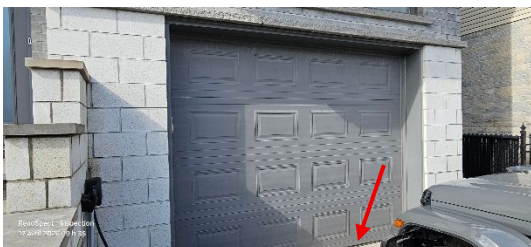
Porte de garage – Entretien (Coupe-bises)
Sans anomalie importante
Façade avant

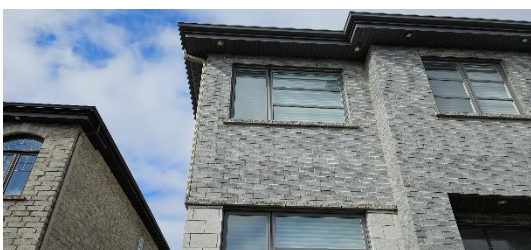
Fenêtres extérieures
Sans anomalie importante
Façade avant

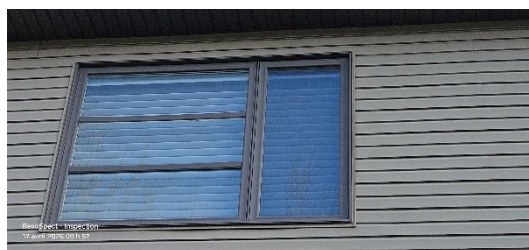
Fenêtres extérieures
Sans anomalie importante
Façade avant

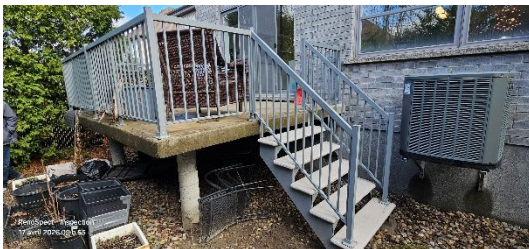
L'examen attentif des escaliers extérieurs révèle que l'installation de l'escalier du balcon situé à l'arrière du bâtiment n'est pas faite conformément aux normes prescrites par le code en vigueur. Pour tout aspect concernant les charges et / ou poussées latérales, l'escalier doit être solidement ancré afin d'être sécuritaire. Des **correctifs sont immédiatement requis** afin d'éviter les risques de blessures.

Escaliers extérieurs (1)
Ancrage inadéquat
Balcon arrière

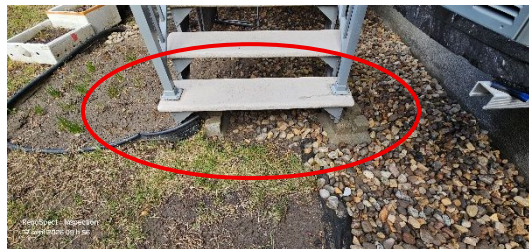
Escaliers extérieurs (2)
Ancrage inadéquat
Balcon arrière

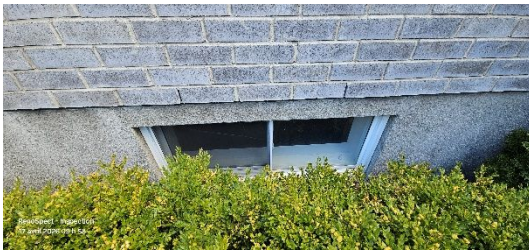
Les branches d'arbres situés à proximité du bâtiment doivent être émondées régulièrement pour éviter d'endommager les composantes de la toiture et de l'enveloppe du bâtiment. Les racines d'arbre situées trop près des fondations peuvent venir bloquer le drain français, affecter sa performance et raccourcir sa durée de vie. De plus, en absorbant l'humidité du sol, les racines exercent une pression sur les fondations. Des fissures peuvent alors surgir. Par ailleurs, Comme il est fréquent que le remblai s'affaisse au périmètre de la fondation, la surface du terrain doit être nivelée de sorte que l'eau ne s'accumule pas le long ou à proximité du bâtiment et ce, après le tassement du sol.

Terrassements et aménagements
Présence d'arbres
Façade arrière

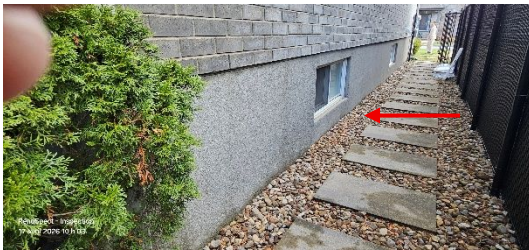
Terrassements et aménagements
Pentes négatives
Côté gauche

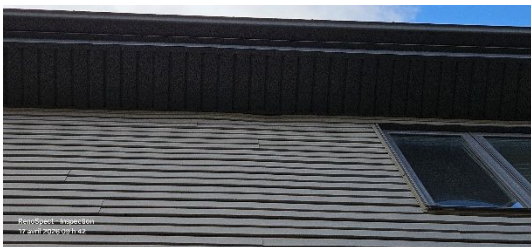
Soffites
Sans anomalie importante
Façade arrière

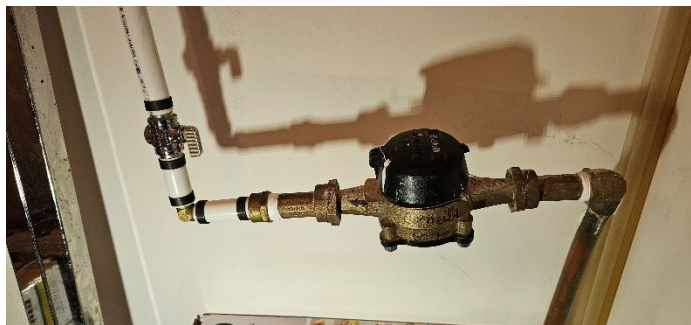
Entrée principale
Compteur d'eau
Sous-sol

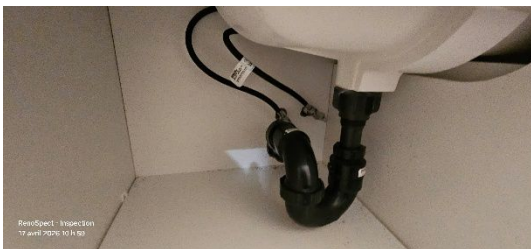
Conduits d'évacuation (ABS)
Sans anomalie importante
Lavabo

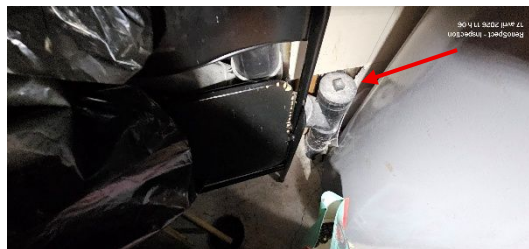
Conduits d'évacuation (ABS)
Sans anomalie importante
Regard de nettoyage

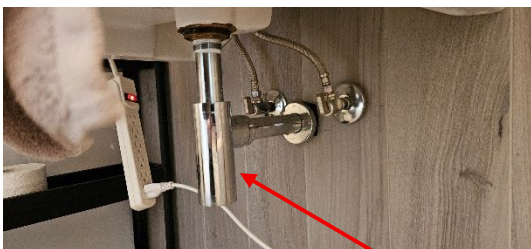
Conduits d'évacuation
A surveiller (Blocages fréquents)
Lavabo

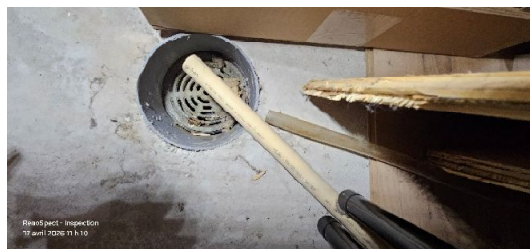
Drain de plancher
Sans anomalie importante
(Chambre mécanique)

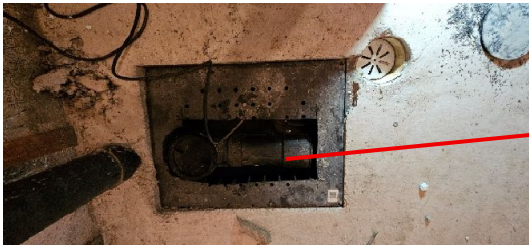
L'examen attentif du puisard, de la pompe et du drain gravitaire situés dans la chambre froide ne révèle aucune anomalie importante. Ainsi, l'inspecteur peut confirmer l'absence de vices apparents, d'indices de déficience ou de risques pour la sécurité ou l'intégrité physique de cette composante au moment de l'inspection.

Fosse de retenue – Drain gravitaire
Sans anomalie importante
Chambre froide

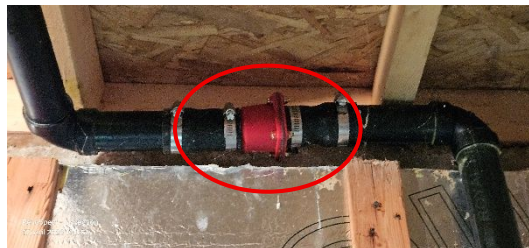
Clapet anti-retour
Sans anomalie importante
Chambre froide

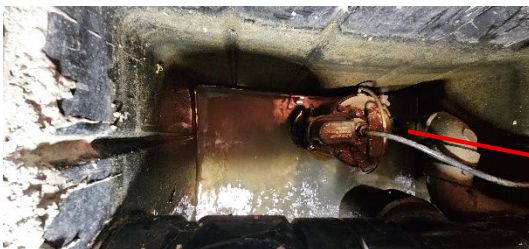
Puisard et pompe – Drain français
Sans anomalie importante
Chambre froide

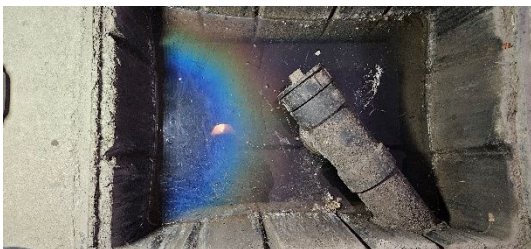
L'examen attentif de la fosse de retenue et du drain gravitaire situés du garage ne révèle aucune anomalie importante. Ainsi, l'inspecteur peut confirmer l'absence de vices apparents, d'indices de déficience ou de risques pour la sécurité ou l'intégrité physique de cette composante au moment de l'inspection.

Fosse de retenue - Drain gravitaire
Sans anomalie importante
Garage

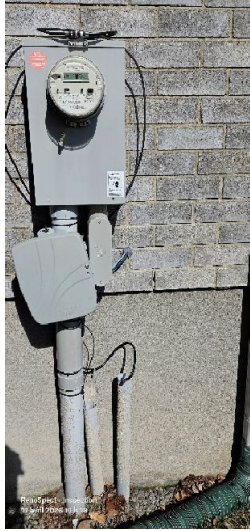
L'examen attentif de la portion hors sol de l'entrée électrique principale souterraine ne révèle aucune anomalie importante. Ainsi, l'inspecteur peut confirmer l'absence de vices apparents, d'indices de déficience ou de risques pour la sécurité ou l'intégrité physique de cette composante au moment de l'inspection.

Entrée électrique principale - Souterraine
Côté gauche (avant)

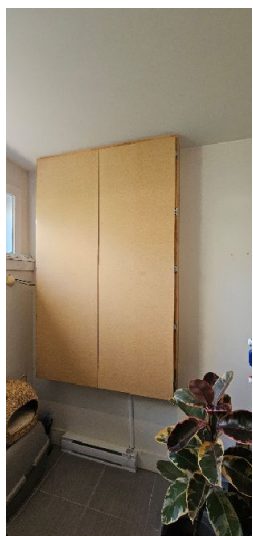
L'examen attentif du panneau de distribution électrique 200A à disjoncteurs ne révèle aucune anomalie importante. Ainsi, l'inspecteur peut confirmer l'absence de vices apparents, d'indices de déficience ou de risques pour la sécurité ou l'intégrité physique de cette composante au moment de l'inspection.

Panneau de distribution (1)
Sans anomalie importante
Sous-sol

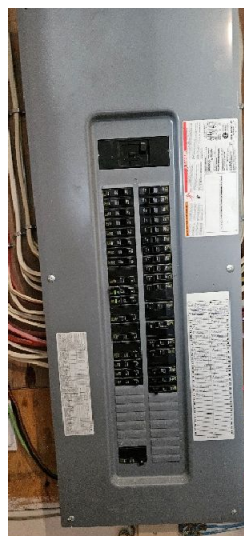
Panneau de distribution (2)
Sans anomalie importante
Sous-sol

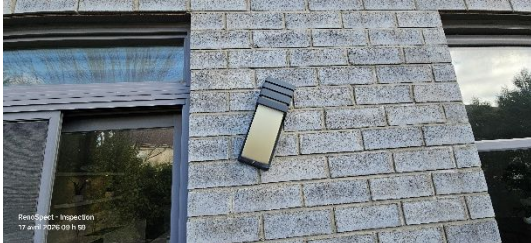
Luminaire - Fixation inadéquate
Façade arrière

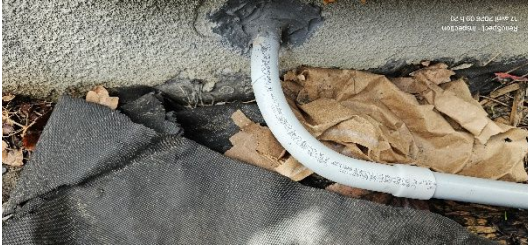
L'examen attentif de la borne de recharge ne révèle aucune anomalie importante. Ainsi, l'inspecteur peut confirmer l'absence de vices apparents, d'indices de déficience ou de risques pour la sécurité ou l'intégrité physique de cette composante au moment de l'inspection.

Borne de recharge
Sans aucune anomalie
Conduit d'alimentation

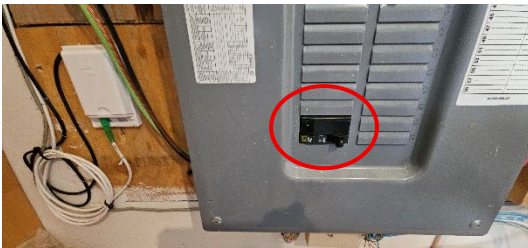
Borne de recharge
Sans aucune anomalie
Disjoncteur 60A / 240 Volts

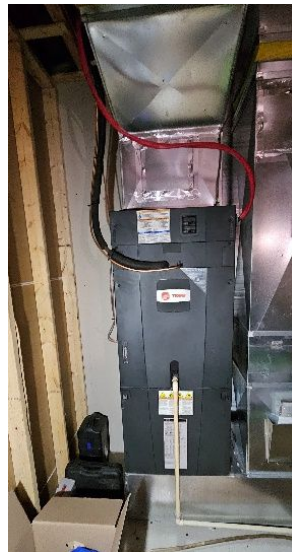
L'examen attentif des appareils de chauffage central à air pulsé ne révèle aucune anomalie importante. Ainsi, l'inspecteur peut confirmer l'absence de vices apparents, d'indices de déficience ou de risques pour la sécurité ou l'intégrité physique de cette composante au moment de l'inspection.

Appareils de chauffage -Central
Sous-sol

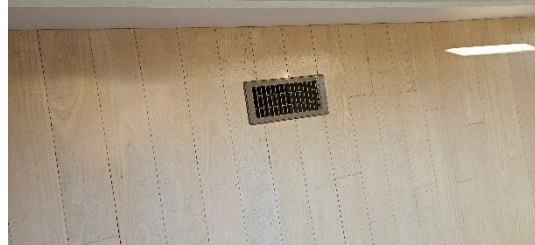
Appareils de chauffage -Registre
Sortie -1^{er} étage

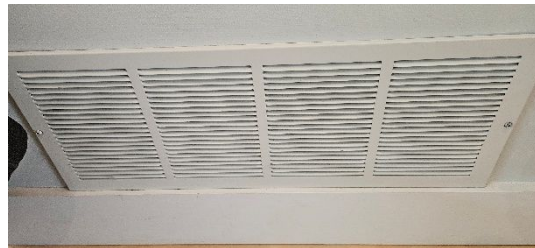
Appareils de chauffage -Registre
Entrée - 1^{er} étage

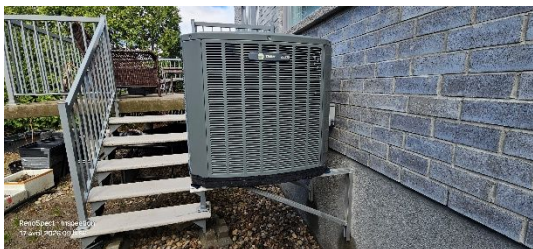
L'examen attentif des appareils de climatisation / thermopompes ne révèle aucune anomalie importante. Ainsi, l'inspecteur peut confirmer l'absence de vices apparents, d'indices de déficience ou de risques pour la sécurité ou l'intégrité physique de cette composante au moment de l'inspection.

Appareils de climatisation / thermopompe (1)
Sans anomalie importante
Façade arrière

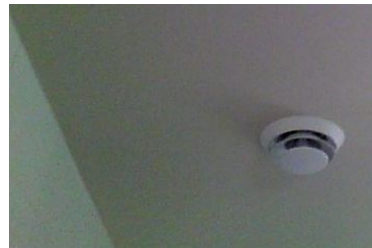
VRC – Ventilateur de plafond
Sans anomalie importante
Salle de bain

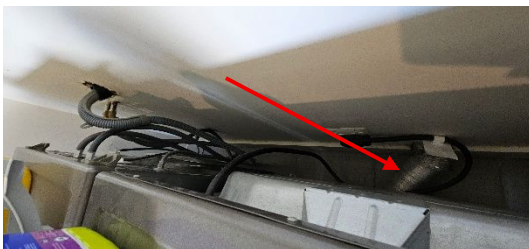
L'examen attentif du conduit de sècheuse en aluminium ne révèle aucune anomalie importante. Ainsi, l'inspecteur peut confirmer l'absence de vices apparents, d'indices de déficience ou de risques pour la sécurité ou l'intégrité physique de cette composante au moment de l'inspection.

Conduit de sècheuse - Aluminium
Sans anomalie importante
Sous-sol

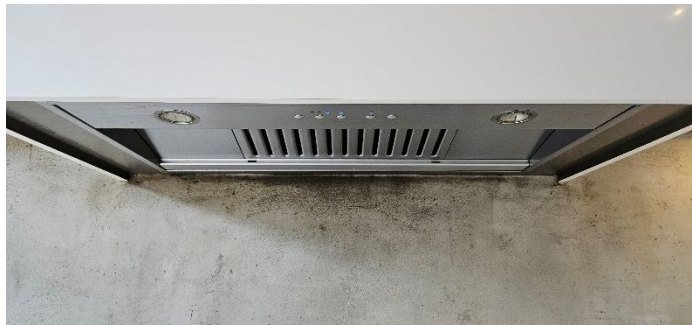
L'examen attentif de la hotte de cuisinière ne révèle aucune anomalie importante. Ainsi, l'inspecteur peut confirmer l'absence de vices apparents, d'indices de déficience ou de risques pour la sécurité ou l'intégrité physique de cette composante au moment de l'inspection.

Hotte de cuisinière
Sans anomalie importante
1^{er} étage

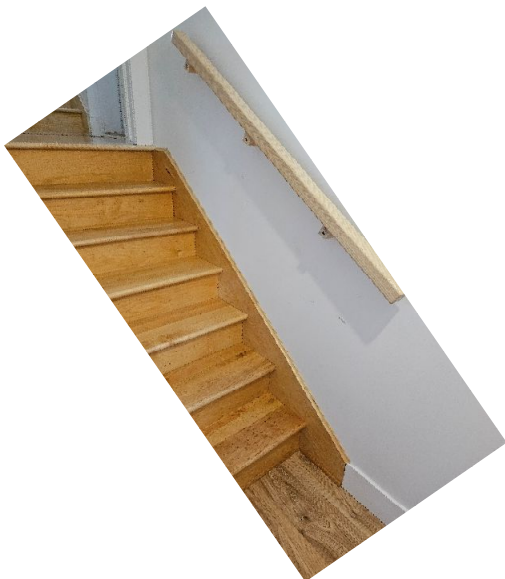
Escaliers intérieurs
Sans anomalie importante
Vers 1^{er} étage

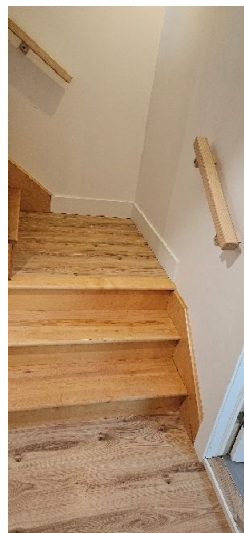
Escaliers intérieurs
Sans anomalie importante
Sous-sol

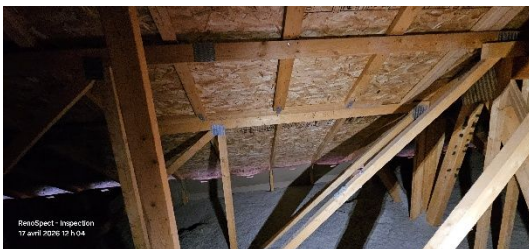
L'examen attentif de l'isolation thermique en cellulose des combles ne révèle aucune anomalie importante. Une toiture mal isolée peut causer jusqu'à 30% de perte thermique. L'ajout d'isolant selon les normes d'efficacité énergétique actuelle est simple à exécuter par la pose de cellulose. Ainsi, l'inspecteur peut confirmer l'absence de vices apparents, d'indices de déficience ou de risques pour la sécurité ou l'intégrité physique de cette composante au moment de l'inspection.

Combles - Isolation thermique et ventilation
Sans anomalie importante

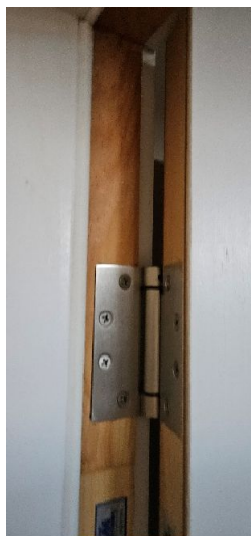
L'examen attentif du mur mitoyen et de la porte menant au garage ne révèle aucune anomalie importante. La porte est munie d'un mécanisme la refermant automatiquement. Ainsi, l'inspecteur peut confirmer l'absence de vices apparents, d'indices de déficience ou de risques pour la sécurité ou l'intégrité physique de cette composante au moment de l'inspection.

Mur mitoyen du garage – Porte
Sans anomalie importante
Garage
