Adresse : , rue Corneille
Brossard (QC) J4Z 0K2
Dossier :
Date d'inspection : 17 avril 2026

RAPPORT D'INSPECTION

PRÉACHAT

Francis Ouellette, Insp. Agréé
AIBQ # 22102
RBQ #5671-8943-01
100-442, rue Saint-Gabriel
Montréal (QC) H2Y 2Z9
Téléphone : 514 250-9136
Courriel : inspection@renospect.ca
Date du mandat : 14 avril 2026

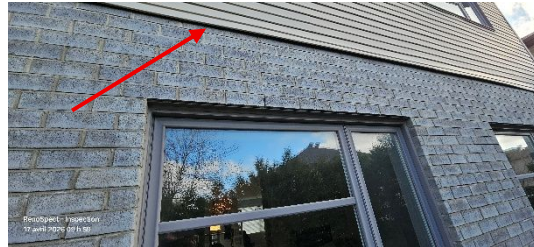
L'examen attentif des revêtements extérieurs a révélé les indices d'une installation inadéquate du revêtement de clin en aluminium. Celui-ci est mal fixé sur la bande de départ. Cette condition **nécessite des correctifs** afin d'éviter que des se produisent tels que :

- Mouvement ou déformation des panneaux (effet de vent)
- Bruits (claquements)
- Risque de détachement partiel
- Infiltration d'eau ou d'air derrière le revêtement
- Usure prématurée du système de fixation

Clin d'aluminium
Bande de départ
Façade arrière

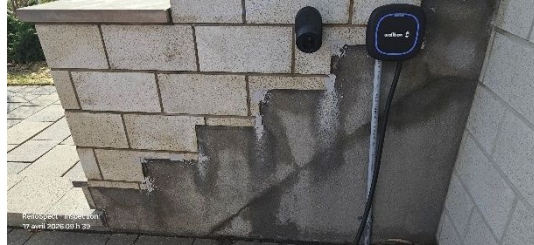
Borne de recharge intelligente
Sans aucune anomalie
Wallbox Pulsar Plus 48A

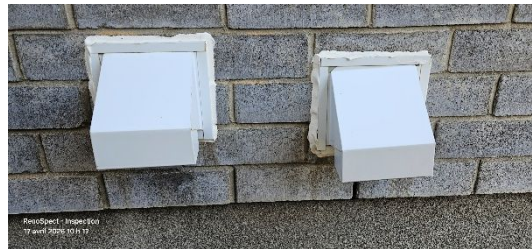
VRC – Registres extérieurs
Sans anomalie importante
Côté droit

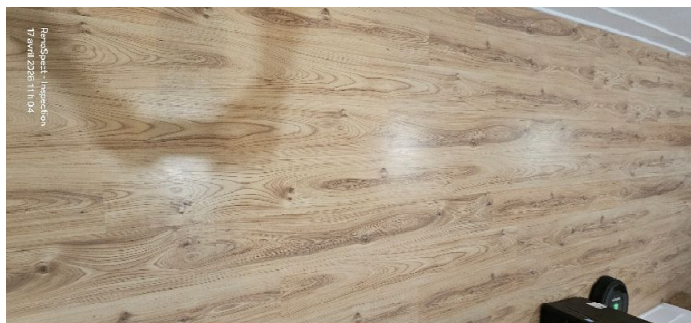
L'examen attentif du revêtement de finition des planchers ne révèle aucune anomalie importante. Ainsi, l'inspecteur peut confirmer l'absence de vices apparents, d'indices de déficience ou de risques pour la sécurité ou l'intégrité physique de cette composante au moment de l'inspection.

Revêtement de finition des planchers
Lattes de vinyle
Sous-sol

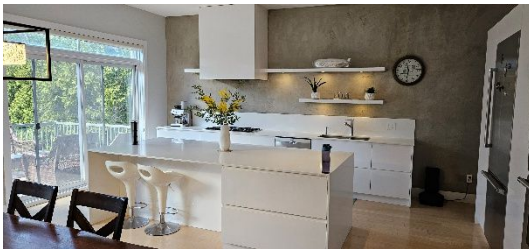
L'examen attentif des armoires et comptoirs de cuisine et salles de bain ne révèle aucune anomalie importante. Ainsi, l'inspecteur peut confirmer l'absence de vices apparents, d'indices de déficience ou de risques pour la sécurité ou l'intégrité physique de cette composante au moment de l'inspection.

Armoires et comptoirs (1)
Sans anomalie importante
Cuisine

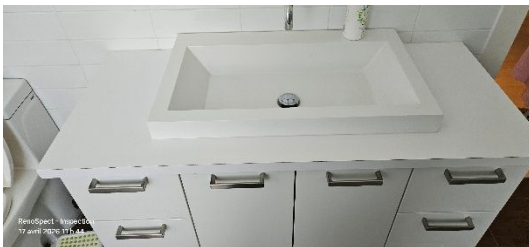
Armoires et comptoirs (1)
Sans anomalie importante
Salle de bain
